Gemeinde Gohrisch

Bebauungsplan „Bergblick Gohrisch“

Spezielle artenschutzrechtliche Prüfung

Stand: 22.11.2018

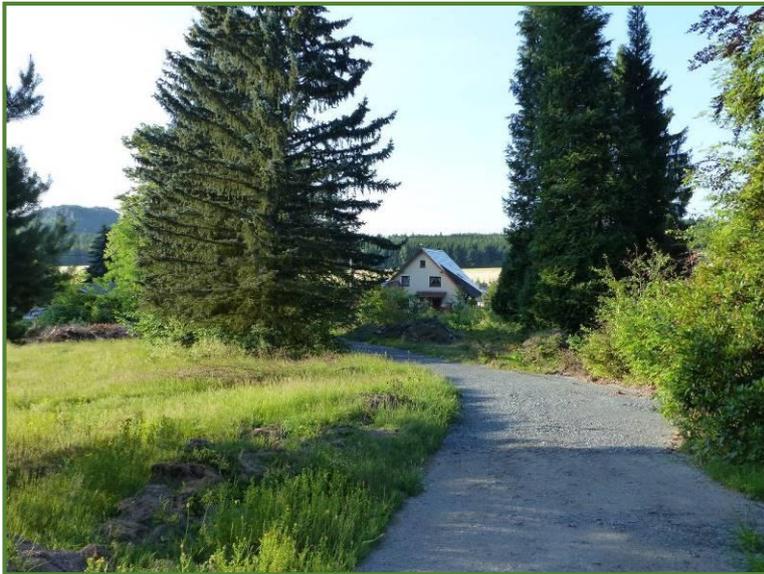
Abb. 3: Baumbestand am Zufahrtsweg

Im westlichen Teil des Untersuchungsraumes, insbesondere im Bereich der aufgelassenen Parkanlage, entlang der Grundstücksgrenze zur Straße und in der Nähe des Waldrandes sind neben dominanten Starkbäumen auch Stämmlinge heimischer Pionierbaumarten vorhanden.

Es konnten keine Bäume mit Spechthöhlen bzw. mit Höhlungen oder Faulstellen, die mit Mulm oder Kotpillen gefüllt waren und die eine Besiedelung xylobionter Käferarten erwarten lassen, festgestellt werden.

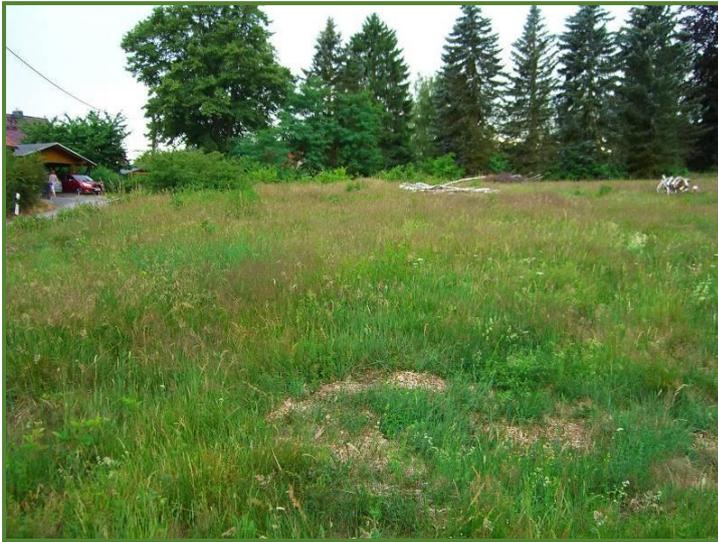
Abb. 4: Frischwiesenbrache - Südseite

Den östlichen Teil des Untersuchungsraumes nimmt eine stark ruderalisierte Frischwiese ein, die vor über 20 Jahren das letzte Mal zur Heunutzung gemäht und dann als Freifläche in Objektnähe genutzt wurde. Bereits 2006 wurde sie durch die selektive Biotopkartierung in Sachsen als Flachland-Mähwiese, die stark vergrast und verbracht ist und einen flächigen Birkenaufwuchs zeigte, erfasst.

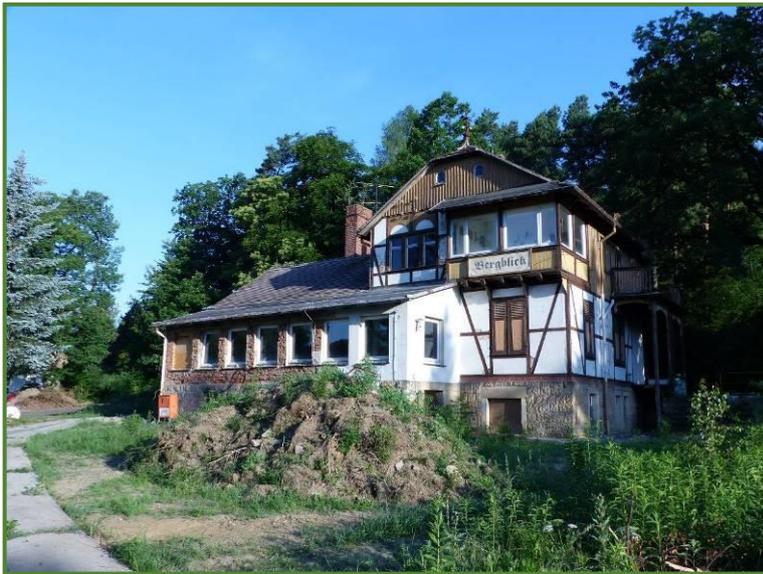
Abb. 6: Hauptgebäude

Im mittleren Teil des Geltungsbereiches befinden sich die Gebäude der ehemaligen Ferienanlage mit Haupt- und Nebengebäude. Die Gebäude sind verschlossen und gesichert. Die Fassaden weisen nur in sehr eingeschränktem Umfang Einflugsmöglichkeiten für heimische Fledermausarten auf.

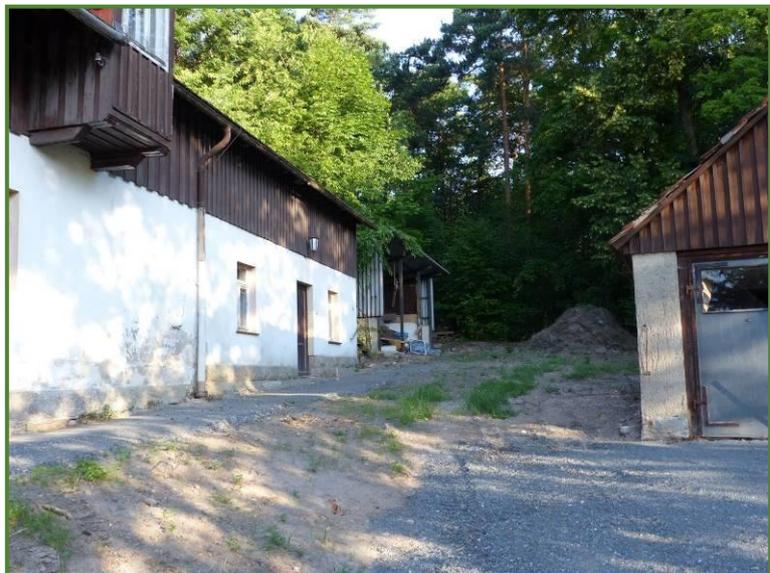
Abb. 7: Nebengebäude

Neben einer doppelten Fertigteilgarage befindet sich ein weiterer Garagenbau mit ziegelgedecktem Satteldach nördlich der Gebäude (s. Abb. 7 rechts), dazu ein offenes Wirtschaftsgebäude auf der Nordseite des Nebengebäudes.

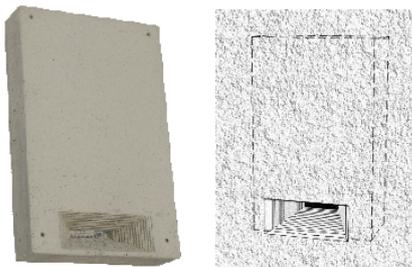
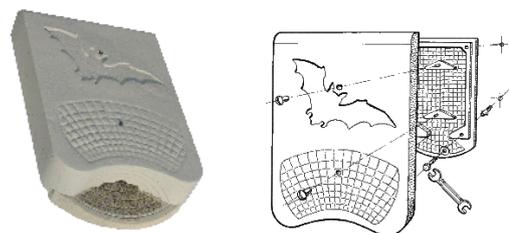
Montagehinweis für die Unterputz- bzw. Aufputzvarianten von Fledermausspaltenquartieren (hier 1W1 bzw. 1WQ Fa. Schwegler)

Die Ersatzquartiere sind in einem der Gebäude mit Aktivitätsnachweis einzurichten und bis spätestens zum Beginn der nächsten Aktivitätsphase fertigzustellen. Eine ökologische Baubegleitung sollte dabei sicherstellen, dass die eingerichteten Quartiere fledermausgerecht sind. Diese Standorte sind so zu wählen, dass keine signifikanten Beeinträchtigungen an den Kästen eintreten (Lärm, Licht). Die Fassadenquartiere¹ sind dabei entweder als Unterputzversion (a) in die Südost-, Süd- oder Südwestseiten der Fassaden geeigneter Gebäude zu integrieren bzw. als Aufputzversion (b) möglichst an einer geschützten Stelle z. B. unter dem Dachüberstand zu positionieren.

Fassadenquartiere müssen mindestens 4 m über dem Erdboden angebracht werden (Anflug) und sind dabei in der Regel aufgrund des nach unten offenen Einflugspaltes völlig wartungsfrei.

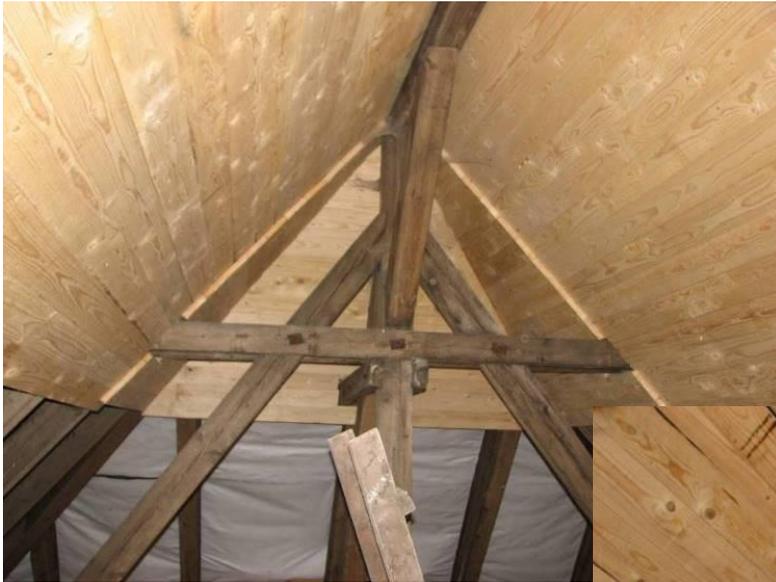
Detail 1:
Ausführungsbeispiel
zur Errichtung einer Wärmeglocke
im Dachboden

Im Dachstuhl eines der Gebäude ist nach der Sanierung der Dachhaut und des Tragwerkes ein ca. 3 m langer Abschnitt des Dachstuhls im Spitzboden als Fledermausquartier zu ertüchtigen. Als Zugang sind Dachfensterblenden oder zu integrierende Lüftungssteine als Fledermausstein mit Übergangsstück (s. Detail 2 und 3) vorzusehen.

In dem eigentlichen Quartierbereich ist eine sägeraue Verbretterung (zwingend) aus genuteten und gespundeten Brettern im dichten Verband (Stöße im Firstbereich ggf. abdichten) von unten an die Dachbalken anzuschlagen, so dass das Kaltdach weiterhin belüftet wird, aber unterhalb der Dachfirste in diesem Spitzbodenabschnitt eine Art Wärmeglocke entsteht (s. Detail 1). Die Raumhöhe des Quartiers sollte mind. 1,50 m bis zum First betragen. Der Quartierbereich ist ggf. mit einem Fußboden und an der/den Giebelseiten ebenfalls mit einer Bretter- oder Spanplattenkonstruktion (ggf. verschließbare Zutrittsöffnung beachten) abzuschließen. Die Holzteile dürfen nicht mit chemischen Schutzmitteln behandelt werden. Auf die so entstandenen Innenwände sind beidseitig an die Verbretterung 2 Reihen sägeraue Bretter von 25 cm Breite mittels 3 cm breiten Abstandshaltern so anzuschrauben, dass die jeweils unteren Brettseiten so befestigt werden, dass sich keilförmig nach oben verjüngende Spaltenquartiere bilden.

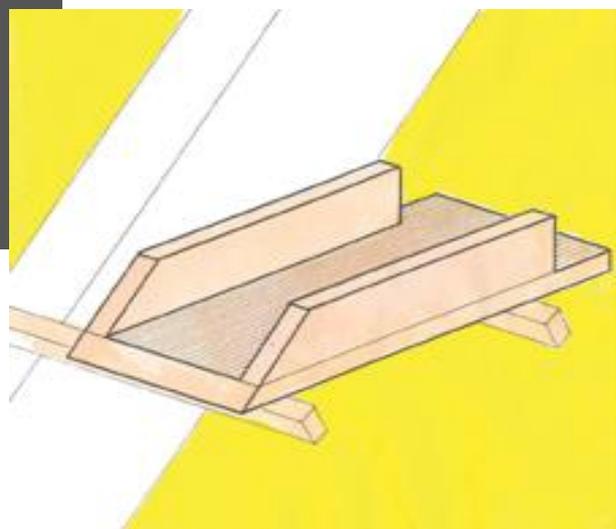
Detail 3: Der Schlupfsteg aus Holz ist so zu
befestigen, dass er mit weniger als 1 cm
Abstand (Schrägschnitt) am Dachziegel-
lüftungselement (Fledermausziegel) oder
an der Dachfensterblende anliegt

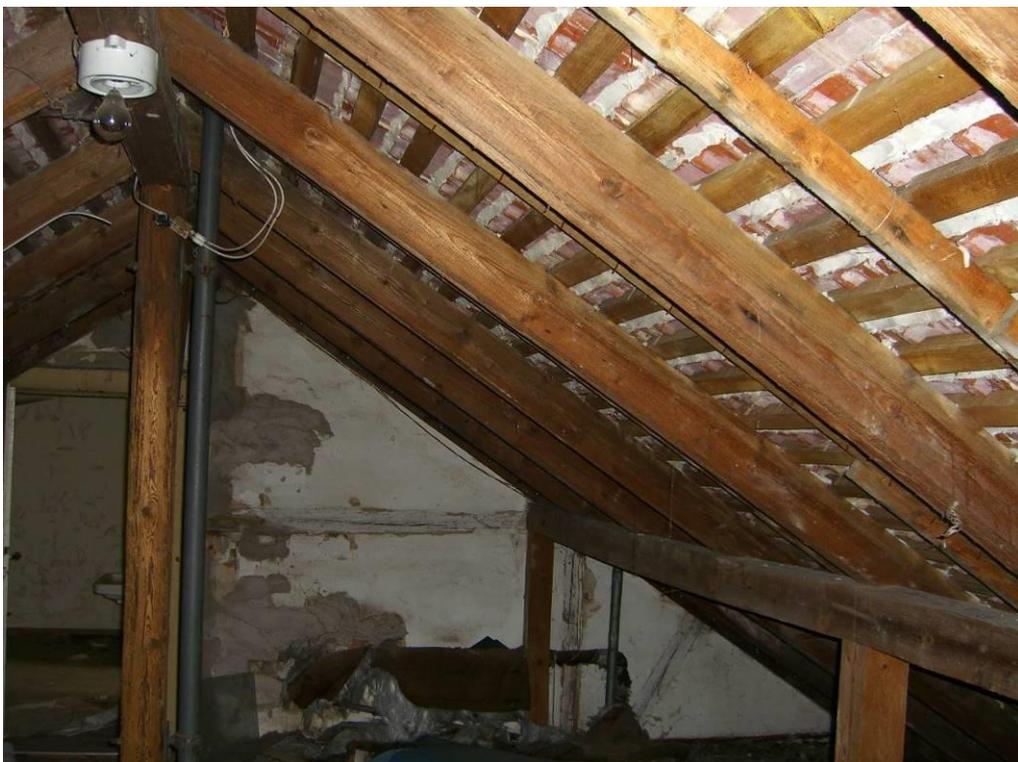
Abb. 10: Dacheindeckung im Hauptgebäude

Im Hauptgebäude war ein gelegentlicher Beflug durch Fledermäuse bzw. im Toilettenraum der oberen Etagen eine Tageshangplatz nachweisbar (Kotreste, s. Abb. 11 der Anlage 1). Potentielle Hangplatzstrukturen befinden sich im Dachbodenbereich des Hauptgebäudes (s. Abb. 10 der Anlage 1) bzw. im Bereich der Fassadenverkleidung am Nebengebäude (s. Abb. 15 der Anlage 1). Eine aktuelle Tagesquartierung bzw. eine direkte Hangplatznutzung, insbesondere in Verbindung mit einer Wochenstube (auffällige Kotanhäufungen) wurden in den begehbaren Gebäudeteilen des Haupt- und Nebengebäudes vom Keller bis zu den Dachböden nicht festgestellt bzw. nicht durch Aus- bzw. Einflüge bei der Detektorbegehung nachgewiesen. Allerdings befindet sich auf dem kleinen massiven Garagenbau östlich des Nebengebäudes ein nicht begebares Satteldach, das eine Einflugsmöglichkeit für Fledermäuse aufweist und trotz fehlender aktueller Detektornachweise ggf. als potentielles Tagesquartier durch Fledermäuse genutzt werden könnte (s. Abb. 13 der Anlage 1). Das Nebengebäude wies aufgrund des allseitigen Verschlusses keine Eignung als Fledermaushabitat auf (s. Abb. 14 der Anlage 1).

Bei einer erforderlichen Demontage der zugängigen Verkleidungselemente am Nebengebäude bzw. dem Abriss des genannten Garagengebäudes sind die Bretter der Verkleidung bzw. die Abnahme der Dacheindeckung per Hand zu lösen und ggf. vorhandene Tiere durch die Ökologische Bauüberwachung zu bergen. (s. Maßnahmen M1 und M2).

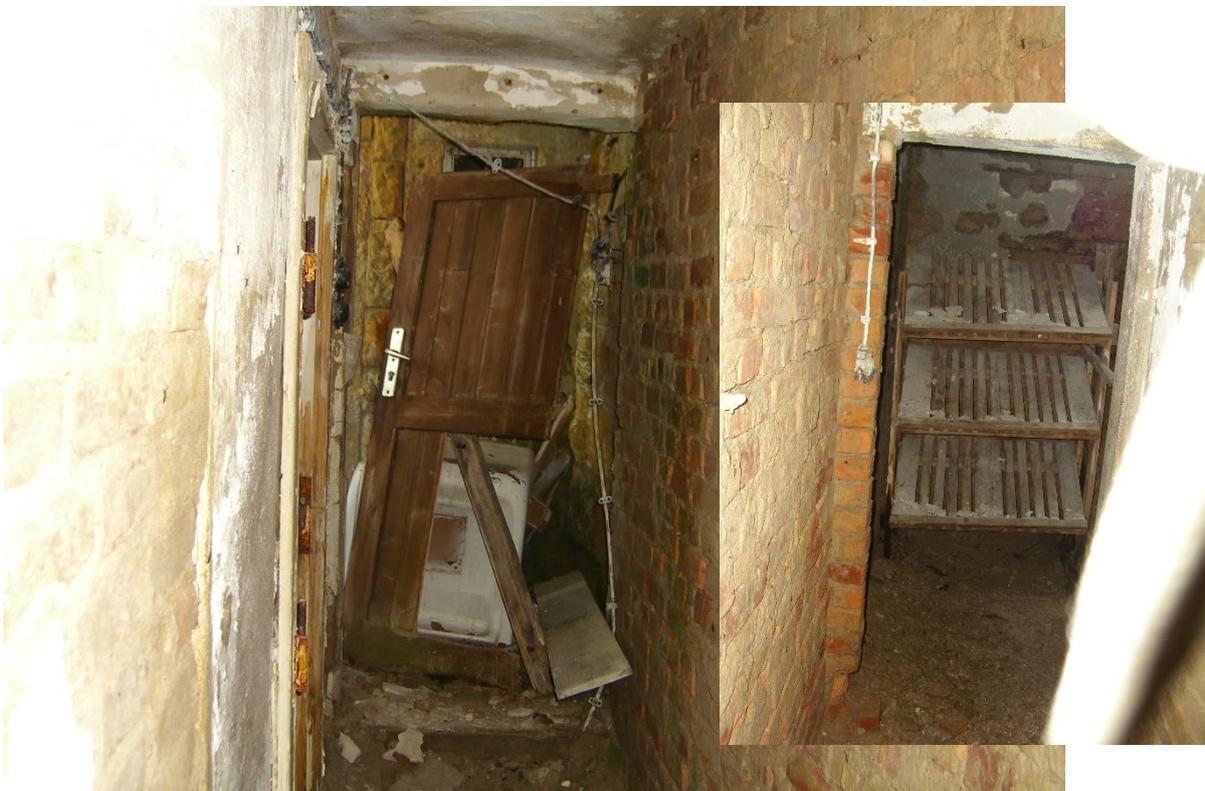
Abb. 12: Offener Kellerraum des ehemaligen Vorratskellers

Im Objekt befindet sich ein offener Vorratskeller, der aufgrund der Bewetterung keine Winterquartierung aufweist (s. Abb. 12 der Anlage 1).
